Tilstandsvurdering med overordnet vedlikeholdsplan

Kunde:	Lørenparken Boligsameie
Kundenummer:	4331
Prosjektnummer:	230269
Kundens representant:	Eivind Schackt
Utførende selskap:	OBOS Prosjekt AS - Oslo
Utarbeidet av prosjektleder:	Atle Johnsrud
Dokumentdato:	10.05.2023
Dokument ID:	132225

Lørenparken Boligsameie ligger på Løren i bydel Grünerløkka i Oslo. Boligsameiet består av 200 leiligheter, fordelt på 10 boligblokker. I tillegg er det bodanlegg i inngangsplanet. Bygningsmassen ble oppført 2004 - 2006 og brukstillatelse ble gitt i 2006. Eiet tomt med et areal på 10989,8 m² og eiendomsnummer 0301-124/206.

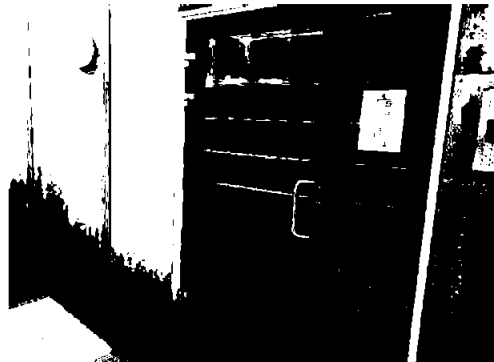
Dører vil ha gjenværende brukstid ved regelmessig service

Sørg for smøring og justering ved behov

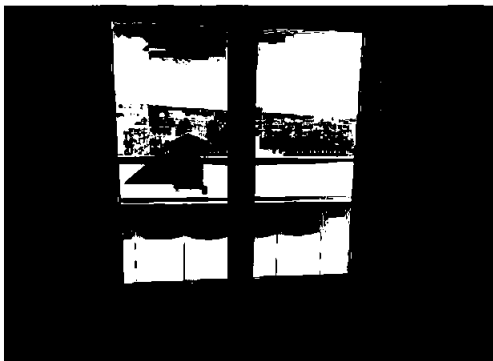
Vinduer fra byggeåret

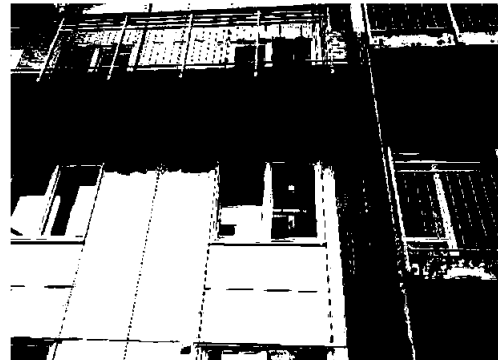
Om drypping fra balkonger og svalganger er sjenerende kan renne etableres på øvre plan.

Svalganger med avrenning over kanter

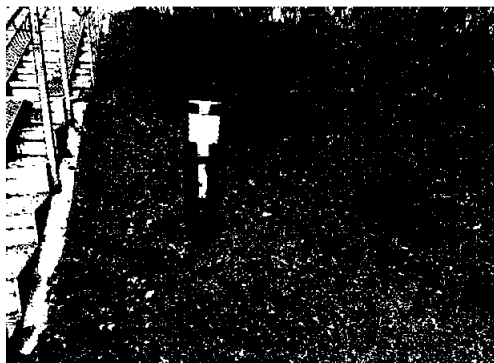
Pullerbelysning

Energiforbruket for belysning av fellesområder bør holdes lavt ved god styring og ved å bruke effektive energikilder. Deler av belysningsutstyret er byttet, men i stor grad er armaturer fra byggeåret og utskifting anbefaler. Pullertbelysningsutstyr har ofte utfordringer med jordingsfeil og utbedringer må forventes.

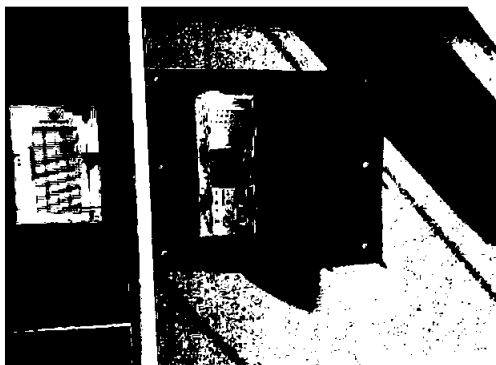
Porttelefon fungerer tilfredsstillende

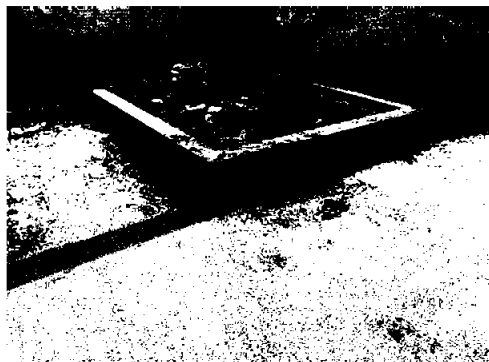
Sandkasse mellom blokkene

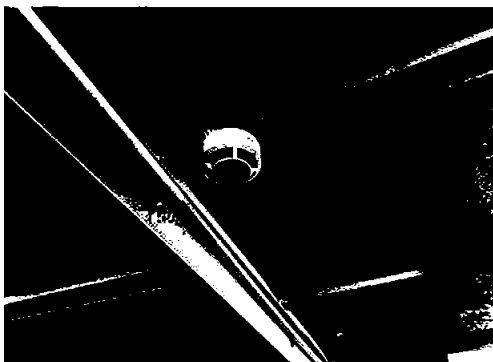
Detektor i bodområdet
