Tilstandsvurdering med overordnet vedlikeholdsplan

Sigurd Hoels vei 41-63, 0655 OSLO

Aktiva Takst AS v/Torstein Rørby

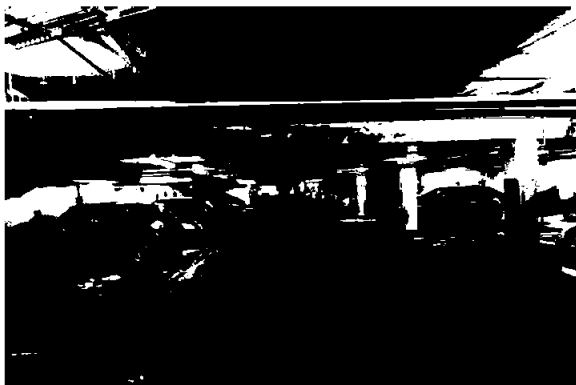
Ingen tegn til nedsatt funksjon på bærende vegger eller søyler i garasjeanlegg.

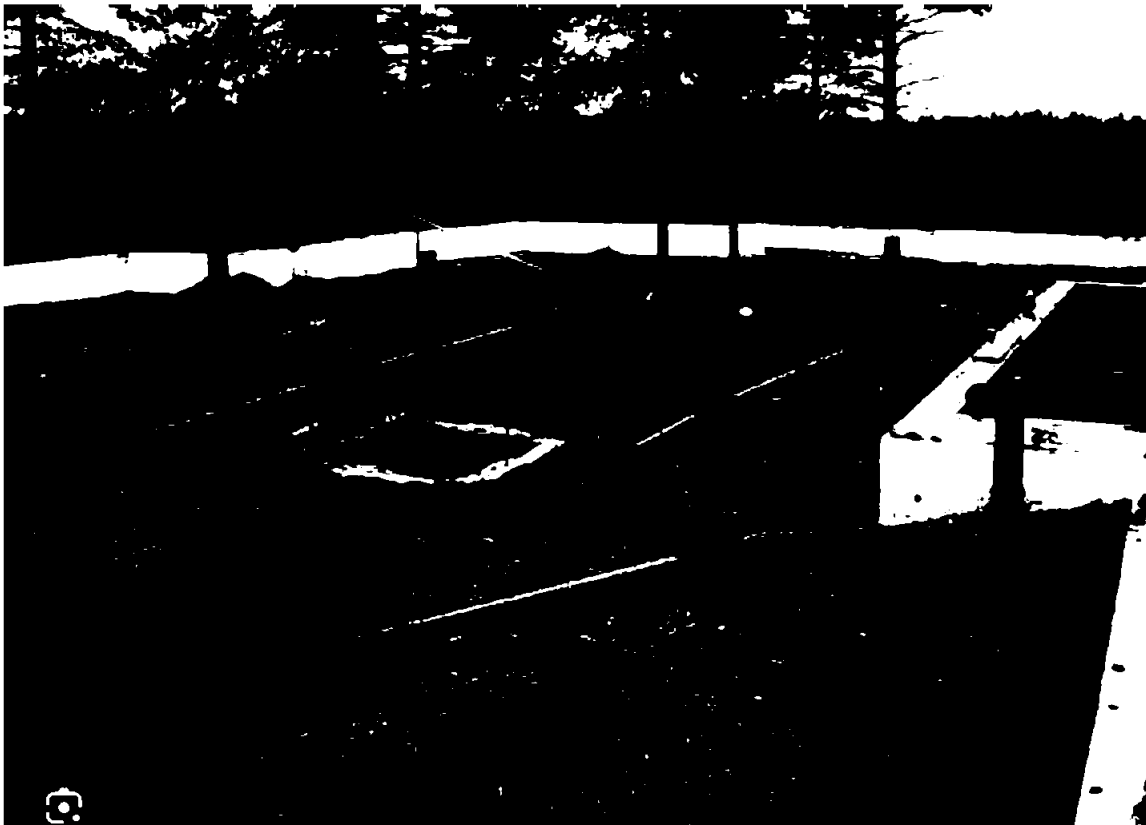
Vedlegg 6

Deler av rørene ligger skjult i bakken og kan ikke kontrolleres visuelt uten spesialutstyr. Det er ikke opplyst om symptomer på funksjonssvikt som tilstopninger/tilbakeslag eller lekkasjer, og rørenes funksjon er med bakgrunn i dette vurdert som tilfredsstillende. Rørene er fra byggeår og er rundt 10 år. Anbefalt brukstid på denne rørtypen er rundt 50 år og rørene har teoretisk lang gjenværende brukstid.

Eksempelbilde bunnledninger.

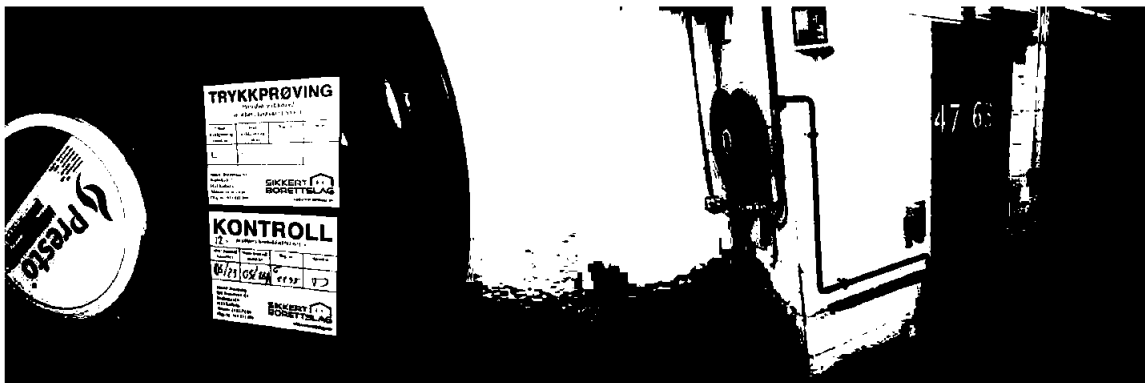
Kontrollert slukkeutstyr.
