E/S Tiedemannsjordet

Tilstandsvurdering med overordnet vedlikeholdsplan

Kunde: Eierseksjonssameiet Tiedemannsjordet  
Kundenummer: 995685  
Prosjektnummer: 230141  
Kundens representant: Morten Ræder  
Utførende selskap: OBOS Prosjekt AS - Oslo  
Utarbeidet av prosjektleder: Atle Johnsrud  
Dokumentdato: 08.03.2023  
Dokument ID: 126731

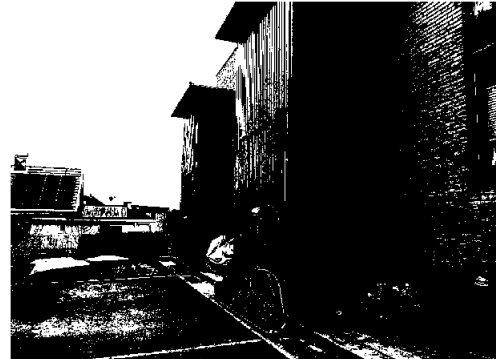
Det ble på befaring opplyst at det er utført store utbedringer av teglfasader nylig og lokale reparasjoner kan sees. Likevel registreres områder med saltutslag, riss og mosegroing på fasadene. Fuktige områder og saltutslag må holdes under oppsikt og utbedres for å hindre utvikling. Der det er montert utvendig solskjerming utsettes fasaden for større påkjenninger enn eller, da vann spruter tilbake på fasaden ved regnvær.

Intervall på overflatebehandling 5-10 år

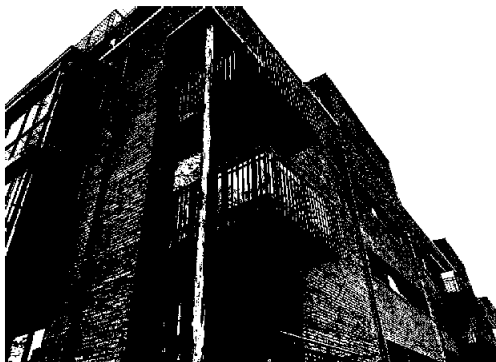
Trapper av ubehandlet betong. Enkelte mindre skader som avskalling registreres. Mose og alger må fjernes for å forhindre fremtidige betongskader.

Plate av ubehandlet betong

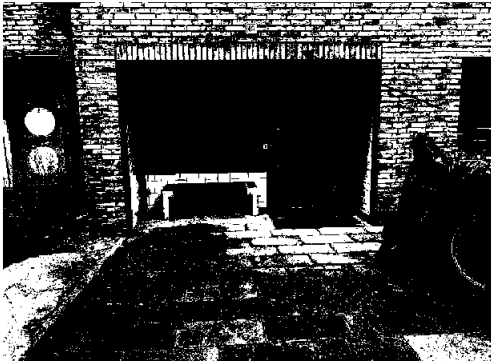
Overdekninger kan være en detalj å holde øye med

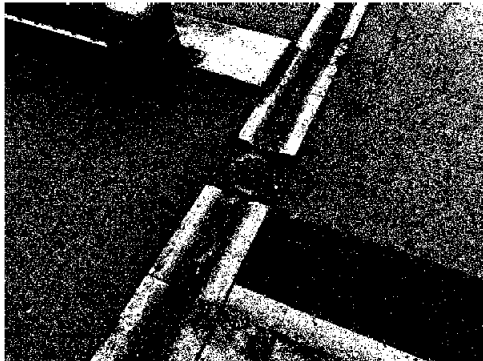
Sluk og kummer må renses

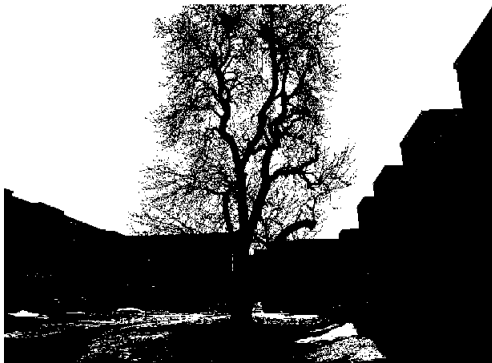
Behov for jevnlig kontroll av arborist
