Årsmøte 2022

Sameiet Hageby B2 og B3

En tilstandsvurdering med utviklingsplan

SAMEIET HAGEBY B2 OG B3 Selskapsnummer 1694

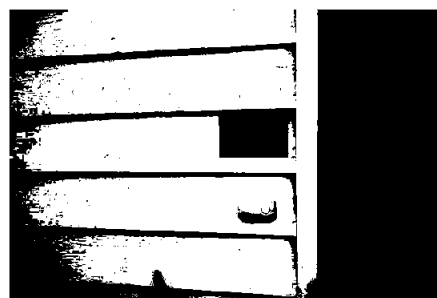
Synlige skilt som viser hus nr.

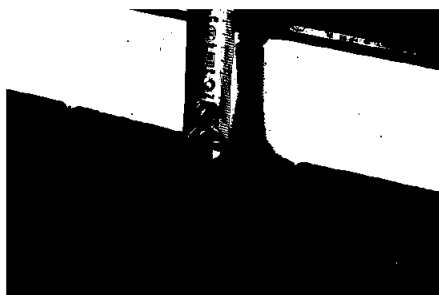
Terskel ved inngangsparti

Ingen tiltak anbefales på nåværende tidspunkt. Ved fremtidige arbeider på uteområdene anbefales det at eksisterende løsninger videreføres samtidig som man aktivt søker de forbedringer som er mulige. Eksempelvis kan det etableres trappefri adkomst med rampe ved inngangspartiene.

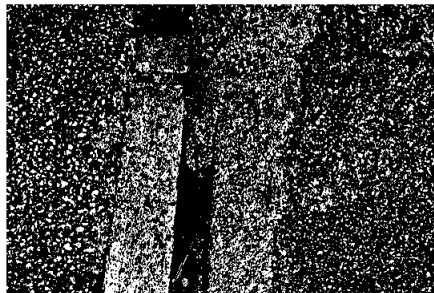
Delvis tett sluk

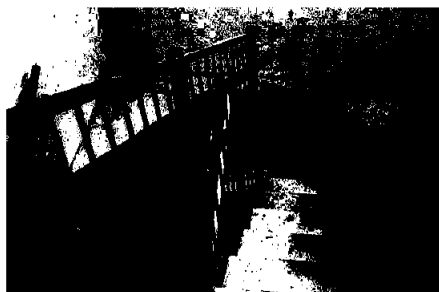
Trappene fremstår med normal bruks-/aldersslitasje. Det er registrert noe slitasje på overflatebehandlingen i trinnene, samt utvendig trapp var mangelfull håndrekk. TG settes med bakgrunn i alder og registrerte symptomer.

Overflatebehandling av trinn

Det anbefales at det foretas overflatebehandling av trappene med egnet produkt og metode. Eksempel på produkt er polyuretan med sklisikring.

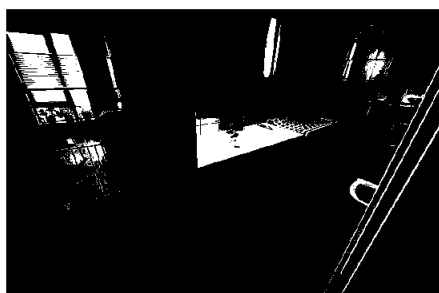
Fordelerskap på bad plassering

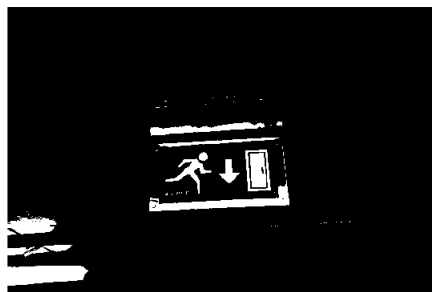
Nødlys henger og slenger med strips

På grunn av nødlysanleggets alder og tilstand, må dette oppgraderes. Etablering av serviceavtale på anlegget etter oppgradering er nødvendig.
