# Vedlikeholdsplan

Byggeteknisk vurdering og tilhørende overordnet vedlikeholdsplan

Kunde:	Ringnes Park Vest Sameie
Kundenummer:	995917
Prosjektnummer:	230467
Kundens representant:	Robert Bengt Gunnar Hansson
Utførende selskap:	OBOS Prosjekt AS - Oslo
Utarbeidet av prosjektleder:	Atle Johnsrud
Dokumentdato:	24.08.2023
Dokument ID:	146939

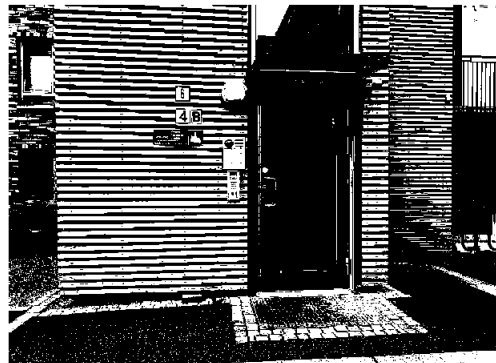
Dører med lang forventet brukstid

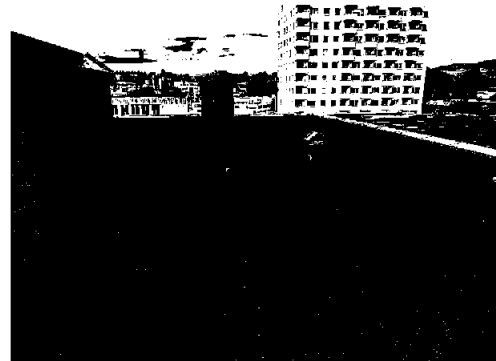
Takbelegg i god stand

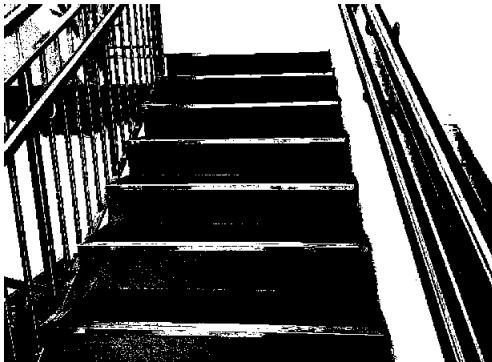
Kontrastlist av aluminium

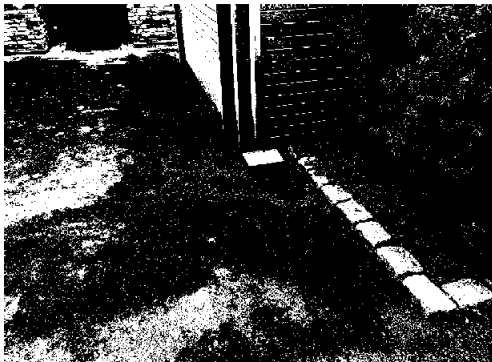
Flere åtestasjoner settes ut ved behov

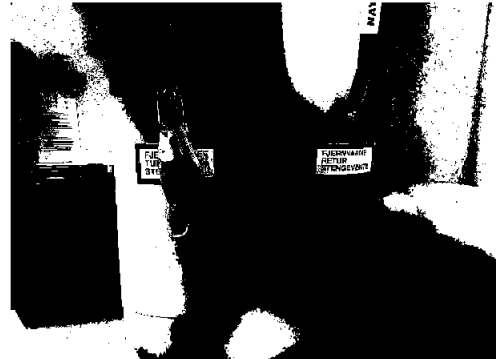
Stengeventiler for fjernvarme

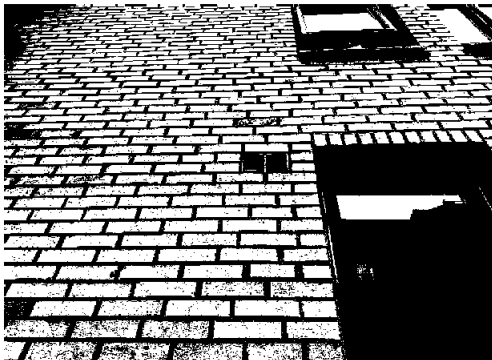
Tilluftsventil i vegg
